RAPPORT

Sanering av f d kemptvätt i Skäggered, Mölndals stad

Åtgärdsförberedelser

Etapp 1

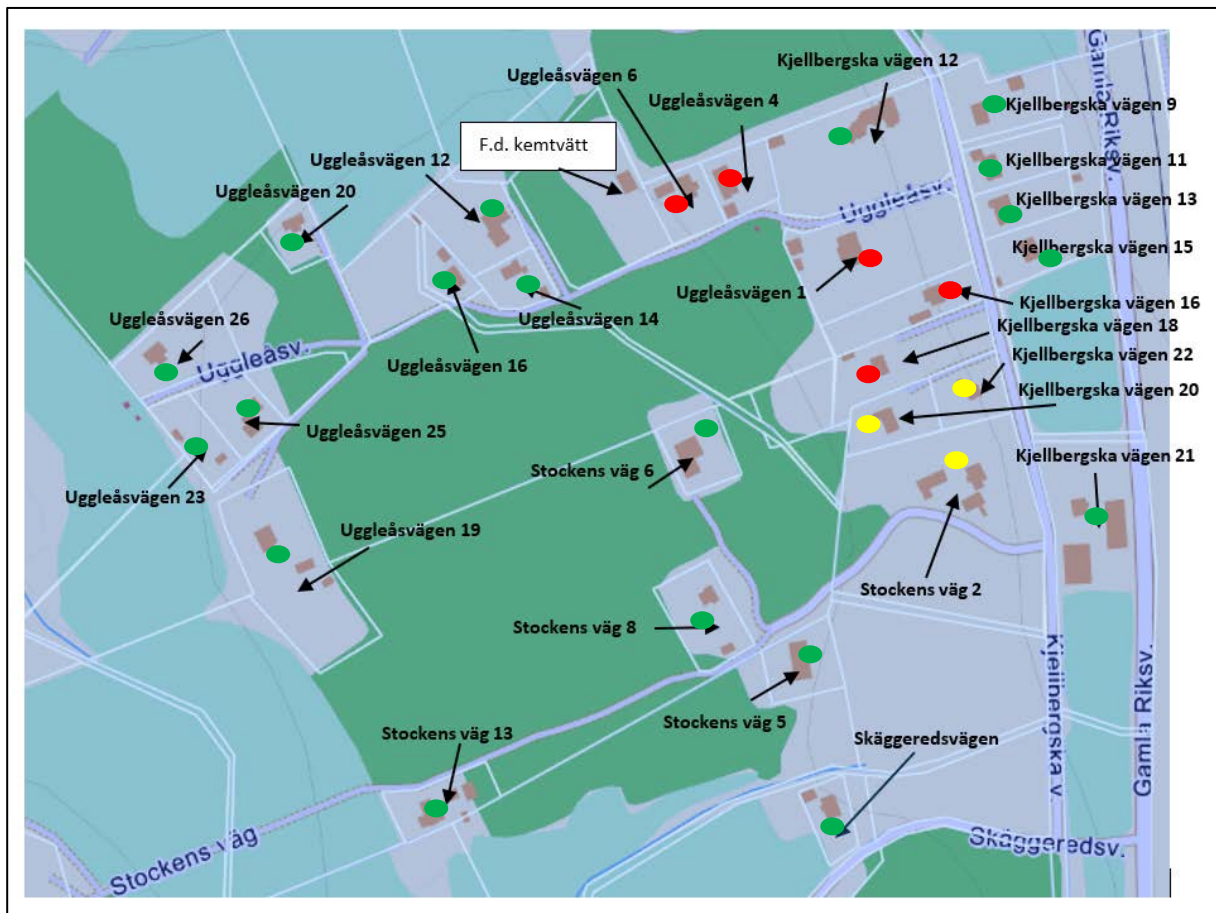
Området hade fram till 2017 inte kommunalt vatten utan varje fastighet hade egen vattenförsörjning, främst av berggrundvatten. Tidigare provtagningar under 2016-2017 visade att klorerade lösningsmedel fanns i berggrundvatten vid 8 fastigheter öst-sydöst om den f d kemtvätten. I fastigheterna närmast den f d kemtvätten vara halterna mycket höga och översteg 1 000 µg/l. Längre nedströms var halterna en tiopotens lägre men ändå klart över gällande gränsvärden för dricksvatten. I övriga fastigheter påvisades inga klorerade lösningsmedel.

Upprepade provtagningar under 2019 och 2020 efter att fastigheterna fått kommunalt vatten visar att halterna i befintliga bergbrunnar som inte längre används sjunkit väsentligt, främst närmast den f d kemtvätten. I brunnar som fortfarande används en del för bevattning har halterna inte sjunkit lika mycket. På längre avstånd har halterna också sjunkit men inte lika mycket och i de brunnar där det tidigare funnits spår påvisas fortfarande spår av klorerade lösningsmedel.

Figur 2 Illustration av uppmätta halter av klorerade lösningsmedel i befintliga bergbrunnar. Rött betyder över gränsvärde för dricksvatten medan gult betyder spårhalter.

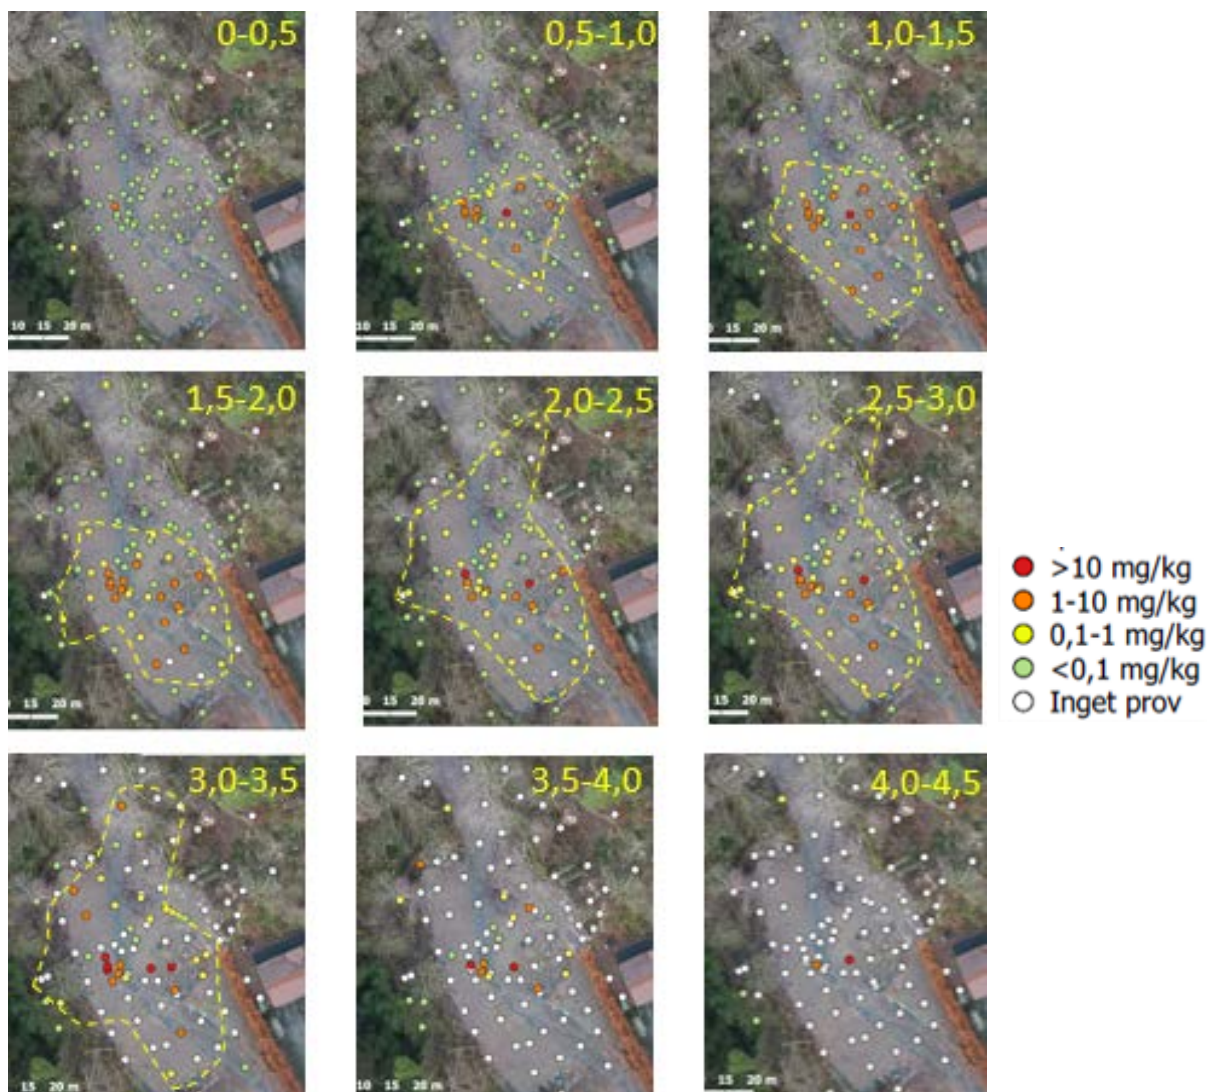
- Det verkar finnas ett eller möjligen två näraliggande källområden i jord som har sina ursprung vid en avloppsbrunn strax väster om den f d kemtvåten och kemtvättmaskinen som stod i västra delen av den nu rivna byggnaden. I enstaka prover centralt i källområdena är halterna av ursprunglig kemtvättvätska (PCE och TCE) så höga att jorden torde ha förorenats av fri fas (DNAPL). Här finns också höga halter av klorerade lösningsmedel i ytlig jord (0,5-1 m under markytan). Betydande halter av klorerade lösningsmedel påvisas också i morånen 2 – 4 m under markytan på större avstånd. Denna spridning bedöms ha skett genom att jordgrundvattnet spridit föroreningen i olika riktningar. De klorerade lösningsmedlen har successivt ackumulerats i finkorniga skikt. I *figur 4* illustreras föroreningssituationen i jord.

Figur 4 Uppmätta halter av summa klorerade lösningsmedel vid olika djup under markytan.

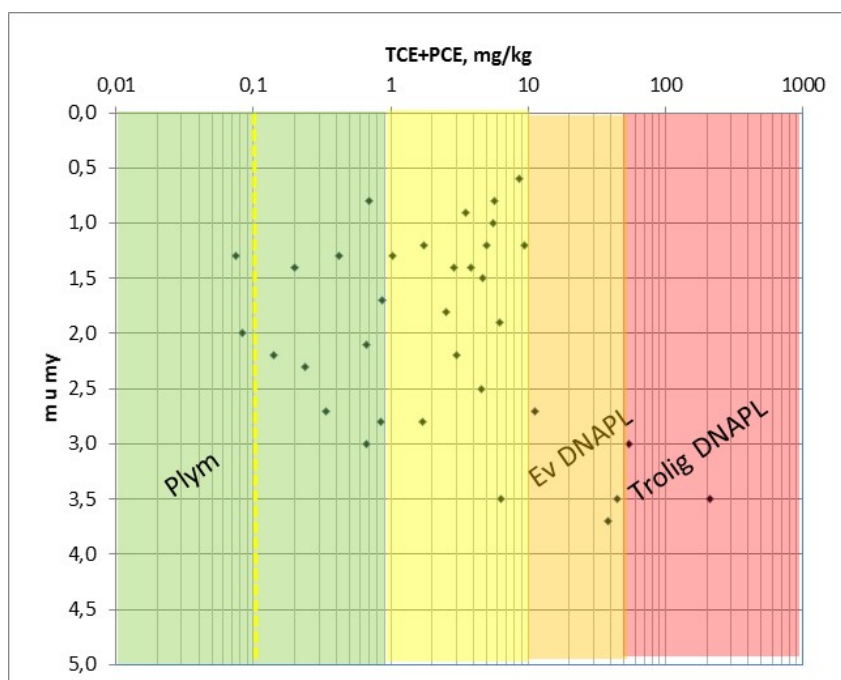
- Volymen jord som är mer eller mindre kontaminerad av klorerade lösningsmedel uppskattas till ca 3 000 m³ (1 050 m²*3 m). Eftersom även underliggande berg är kraftigt förorenat är volymen osäker. I *figur 5* redovisas uppmätta halter av summa PCE&TCE i jord inom det mest förorenade området. Föroreningsmängden är svår att uppskatta men grovt kan det handla om i storleksordningen hundra kilo. Störst mängder och högst halter verkar finnas närmast berget.

Figur 5 Uppmätta halter av summa TCE&PCE i jordprover i det centrala primära källområdet. I figuren finns det preliminära mätbara åtgärdsålet 0,1 mg/kg inlagt.

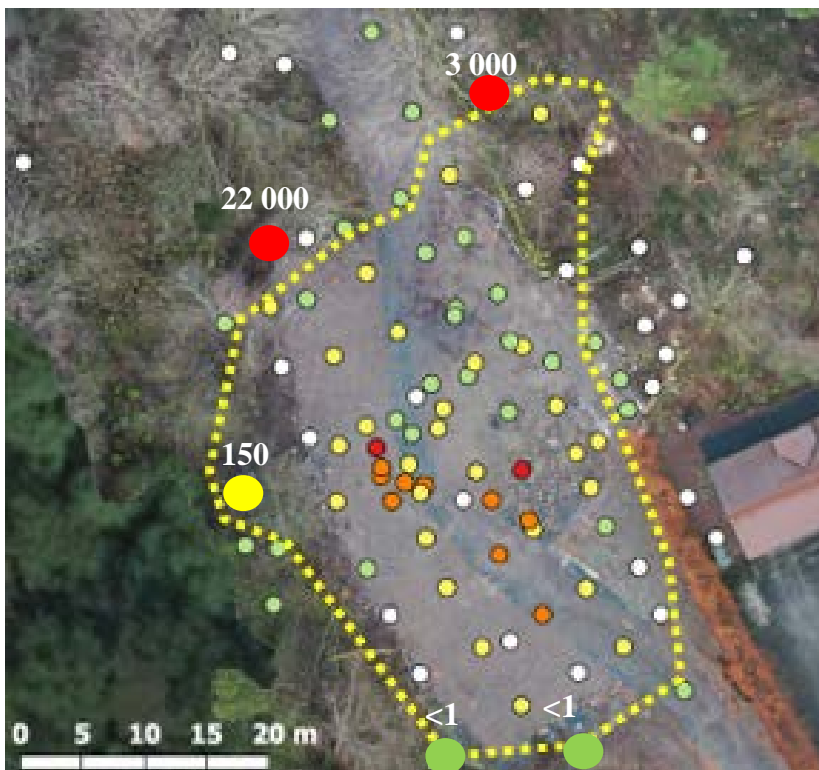
Inom ramen för de åtgärdsförberedande undersökningarna har det installerats fem grundvattenrör i syfte att verifiera avgränsningen av källområdet i jord. Grundvattenrören installerades i ytterkanterna väster, söder och norr om det förmodade källområdet med filter närmast bergets överyta. Inom källområdet har det tidigare installerats flera grundvattenrör som visat att halterna av klorerade lösningsmedel är mycket höga (10 000 – 100 000 µg/l). I utanför källområdets ytterkanter i söder och väster påvisades inga eller låga halter av klorerade lösningsmedel i jordgrundvattnet (<100 µg/l) medan förhållandevis höga halter påvisades i norr (2 000 – 20 000 µg/l). Lokaliseringen av punkterna och uppmätta halter av summa klorerade lösningsmedel framgår av **figur 6** på en ritning där en grov preliminär avgränsning av källområdet i jord enbart baserad på uppmätta halter i jord närmast berget framgår.

Figur 6 Uppmätta halter i jordgrundvatten närmast berget i källområdets ytterkant.

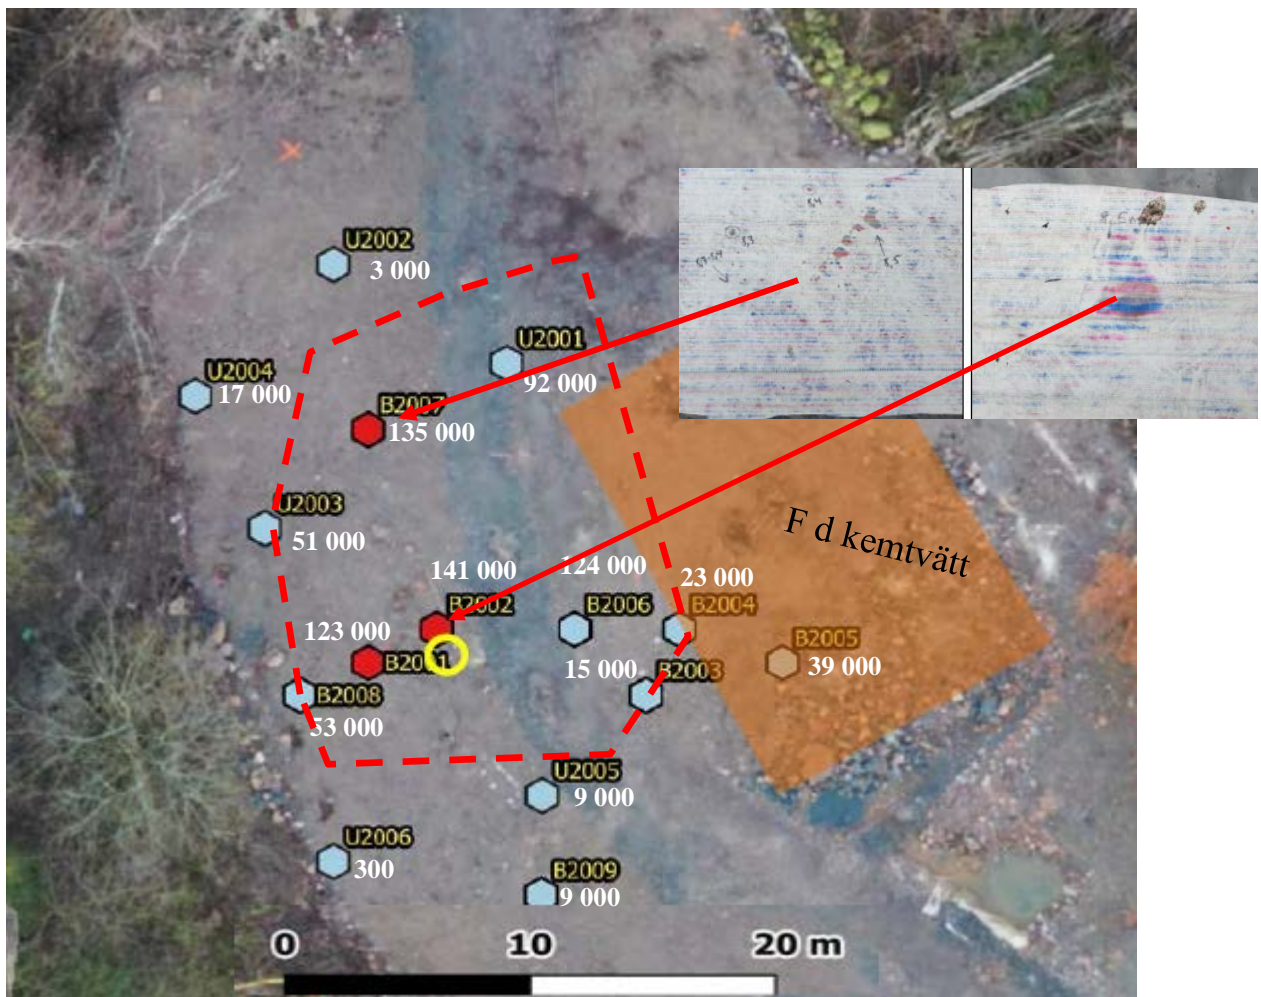
- Fluteliner indikerade förekomst av DNAPL i tre borrhål (B2001, B2002 samt B2007) med tämligen små fläckar vid 8 – 12 m djup, se **figur 7**.
- Mycket höga halter av flyktiga kolväten samt lukt av klorerade lösningsmedel noterades vid borring av ovanstående brunnar.

- Extremt höga halter av klorerade lösningsmedel (>100 000 µg/l) påvisades i B2001, B2002, B2006, B2007 och U2001.
- Stigande eller konstant höga halter av klorerade lösningsmedel vid upprepade provtagningar påvisades i samma brunnar som ovan. Detta är ytterligare en indikation på att det förekommer DNAPL.
- I omgivande brunnar påvisades höga halter av klorerade lösningsmedel men inte så höga att det sannolikt förekommer DNAPL i närheten.
- Betydande vattenförande sprickor noterades vid borrning av flera brunnar (B2001, B2002, B2003, B2008, U2003 och U2004) 6 – 10 m under markytan.
- En grov avgränsning av källområdet i berg är markerat i **figur 7**. Arealen är ca 300 m² och djupet 15 m. Föroreningsmängden uppskattas till i storleksordningen 50 kg men osäkerheten är stor.

Figur 7 Maximalt uppmätta halter av summa klorerade lösningsmedel i berggrundvatten (µg/l). Gul ring är f d avloppsbrunn. Foton från NAPL Flutelinier som visar fläckar av DNAPL.

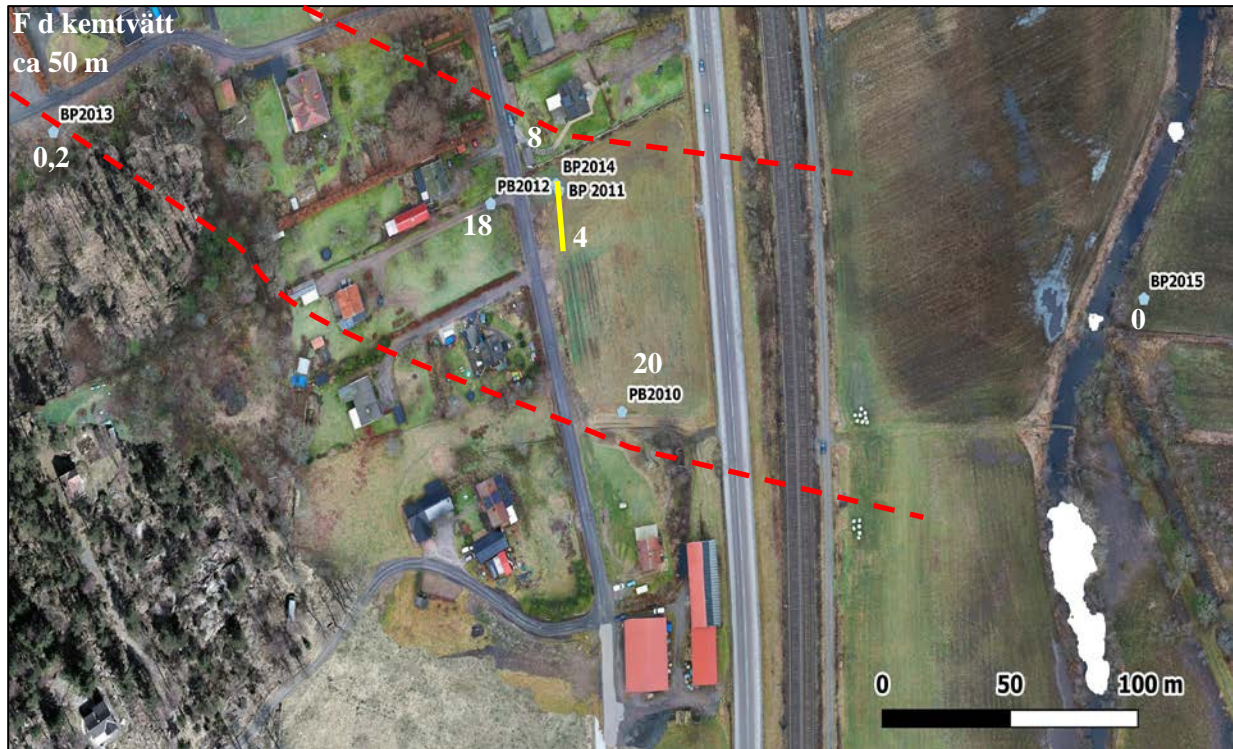
östra sidan Lindomeån borrades 30 m utan att berget nåddes. Ett grundvattenprov lyckades dock erhållas. Lokalisering av brunnarna med tillhörande analysresultat visas i *figur 8*. Av figuren framgår att halterna på >200 m avstånd är väsentligt lägre p g a en mycket stor utspädning. Den naturliga nedbrytningen av PCE och TCE är begränsad i bergplymen.

Figur 8 Uppmätta halter i föroreningsplymens ytterområde (µg/l). Plymens ungefärliga utbredning är rödsträckad. Den f d kemptvätten ligger ca 50 m åt nordväst.

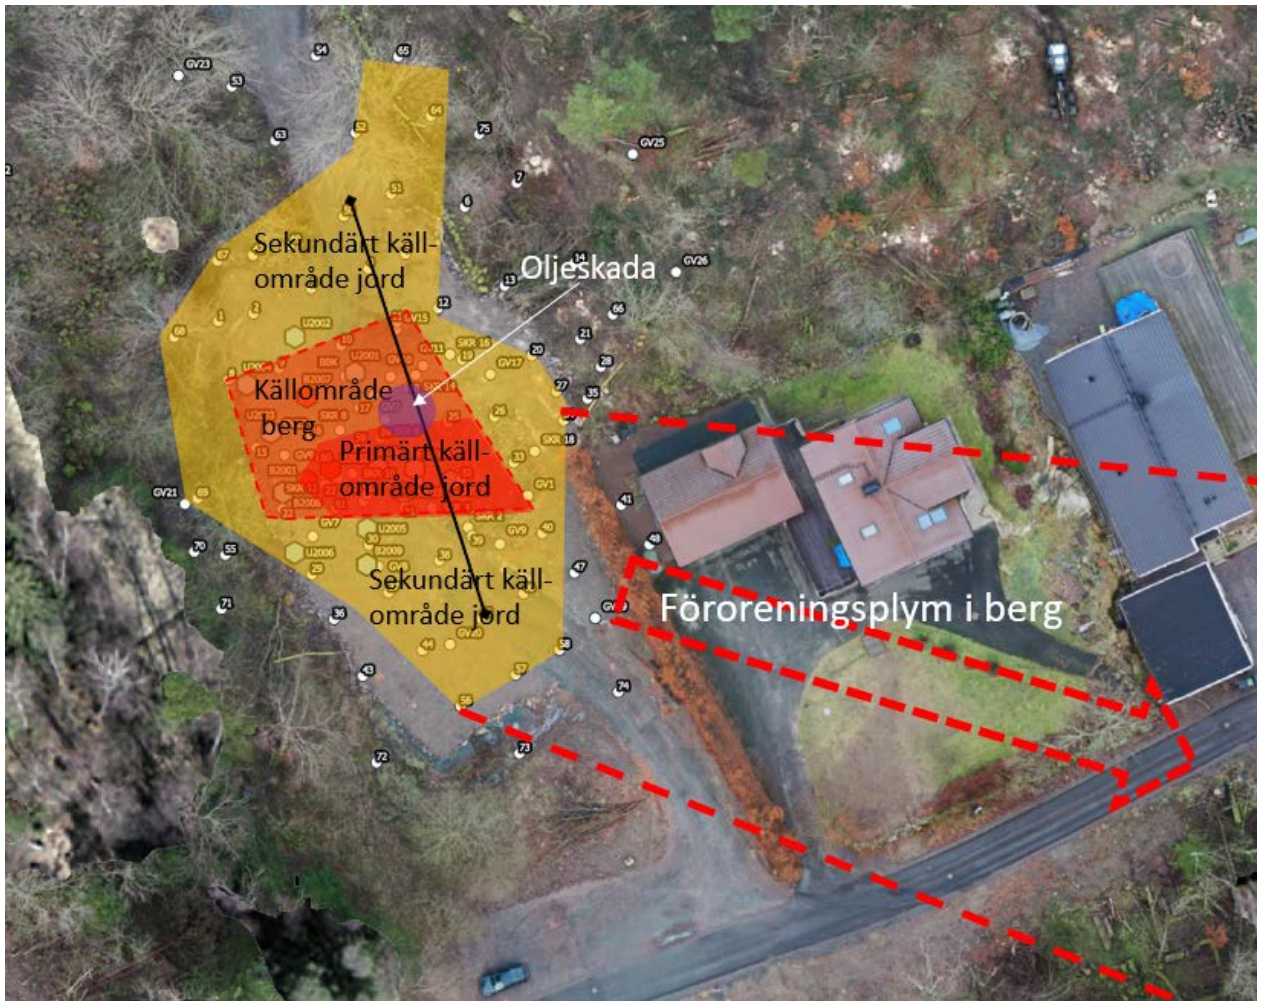
- Det finns ett tämligen litet primärt källområde (inträngningsområde) i jord vid den tidigare avloppsbrunnen med tillhörande ledningar där det lokalt kan finnas DNAPL (>10 mg/kg) närmast berget överyta. Kring det primära källområdet har ett sekundärt källområde bildats på grund av 50 års långsam diffus spridning med grundvatten i övergångszonen mellan jord och berg främst >3 m under markytan. Här är halterna av klorerade lösningsmedel betydligt lägre (<10 mg/kg) men trots detta så höga att de bedöms kunna föda en plym i berget under mycket lång tid. Arean av det primära källområdet är ca 150 m^2 med mäktigheten 2 - 4 m. Det sekundära källområdets area i jord är ca 900 m^2 medan mäktigheten av övergångszonen mellan jord och berg varierar och är osäker. För att inte riskera underskatta bör man räkna med ett mäktighet kan vara upp till 6 m (dvs 2 - 8 m under markytan) och delvis beröra berg. I verkligheten är sannolikt mäktigheten av förorenad jord eller berg betydligt mindre på flera ställen men det bedöms inte vara möjligt att fastställa mäktigheten mer detaljerat. Mängden klorerade lösningsmedel inom det primära och sekundära källområdet uppskattas till i storleksordningen 100 kg. I **figur 9** och **figur 10** illustreras föroreningsituationen i plan och profil.

- Klorerade lösningsmedel i fri fas har dessutom trängt ned i berget vid avloppsbrunnen och spridits som egen fas främst norrut. Det är mycket svårt om ens möjligt att exakt avgränsa källområdet med DNAPL men arean där sannolikheten att påträffa DNAPL bedöms vara hög uppskattas till 300 m^2 och djupet 15 m inklusive ovanliggande jord. Mängden klorerade lösningsmedel i berget är mycket osäker men bedöms uppgå till i storleksordningen 50 kg.

- De klorerade lösningsmedlen sprids både i jord och i berg. Spridningen i jord sker långsamt eftersom gradienten är obetydlig. Grundvatten strömmar långsamt åt alla håll utom österut vilket innebär att det sekundära källområdet växer långsamt utåt successivt samtidigt som det primära källområdet i jord och källområdet i berg utarmas. Spridningen i berg är förhållandevis snabb och sker i en tämligen smal plym i öst-sydöstlig riktning ned mot Lindomeåns dalgång. Klorerade lösningsmedel kan påvisas i halter kring gränsvärdet för dricksvatten 300 m från den f d kemtvätten. Mängden klorerade lösningsmedel som sprids kan utifrån en enkel vattenbalans och uppmätta halter av klorerade lösningsmedel i grundvatten uppskattas till något eller några enstaka kilo per år. Om ingen sanering sker kommer spridningen avta långsamt och en betydande påverkan i området kommer sannolikt kunna observeras i hundratals år.

Figur 9 Illustration i plan av källområdena med spridningsriktningar.

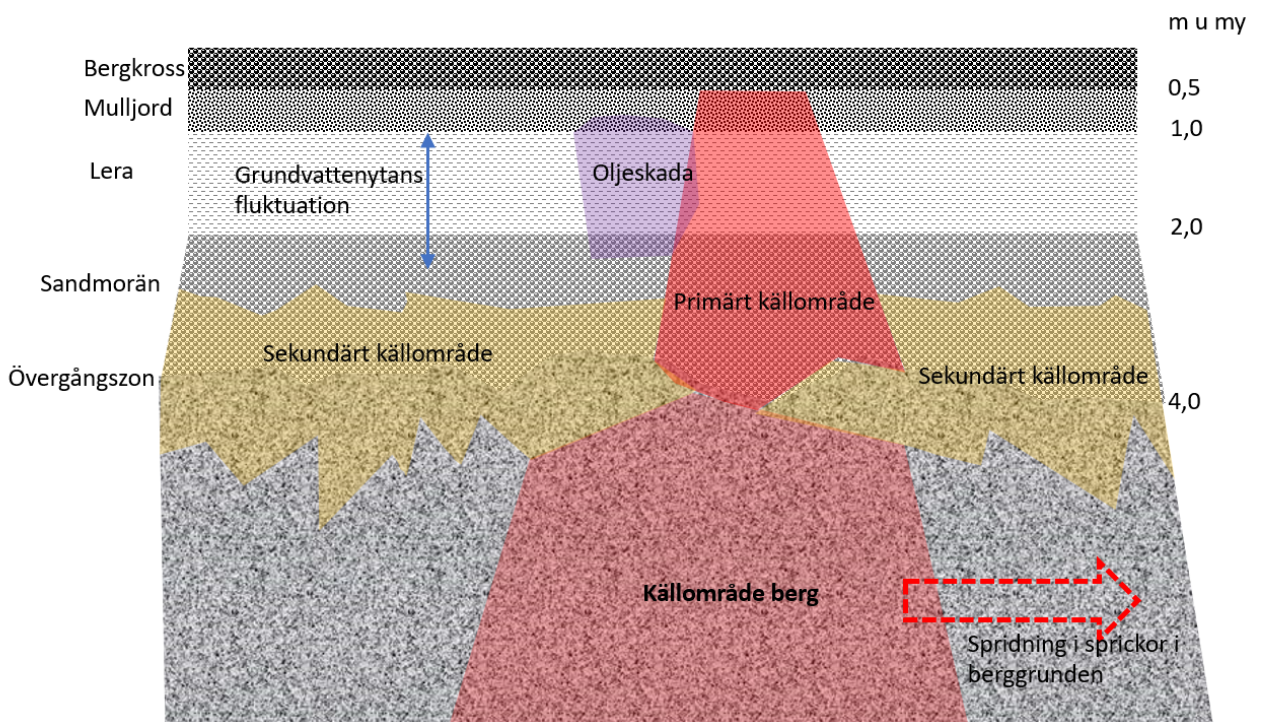
Figur 10 Illustration av källområdena i profil (söder är till höger).

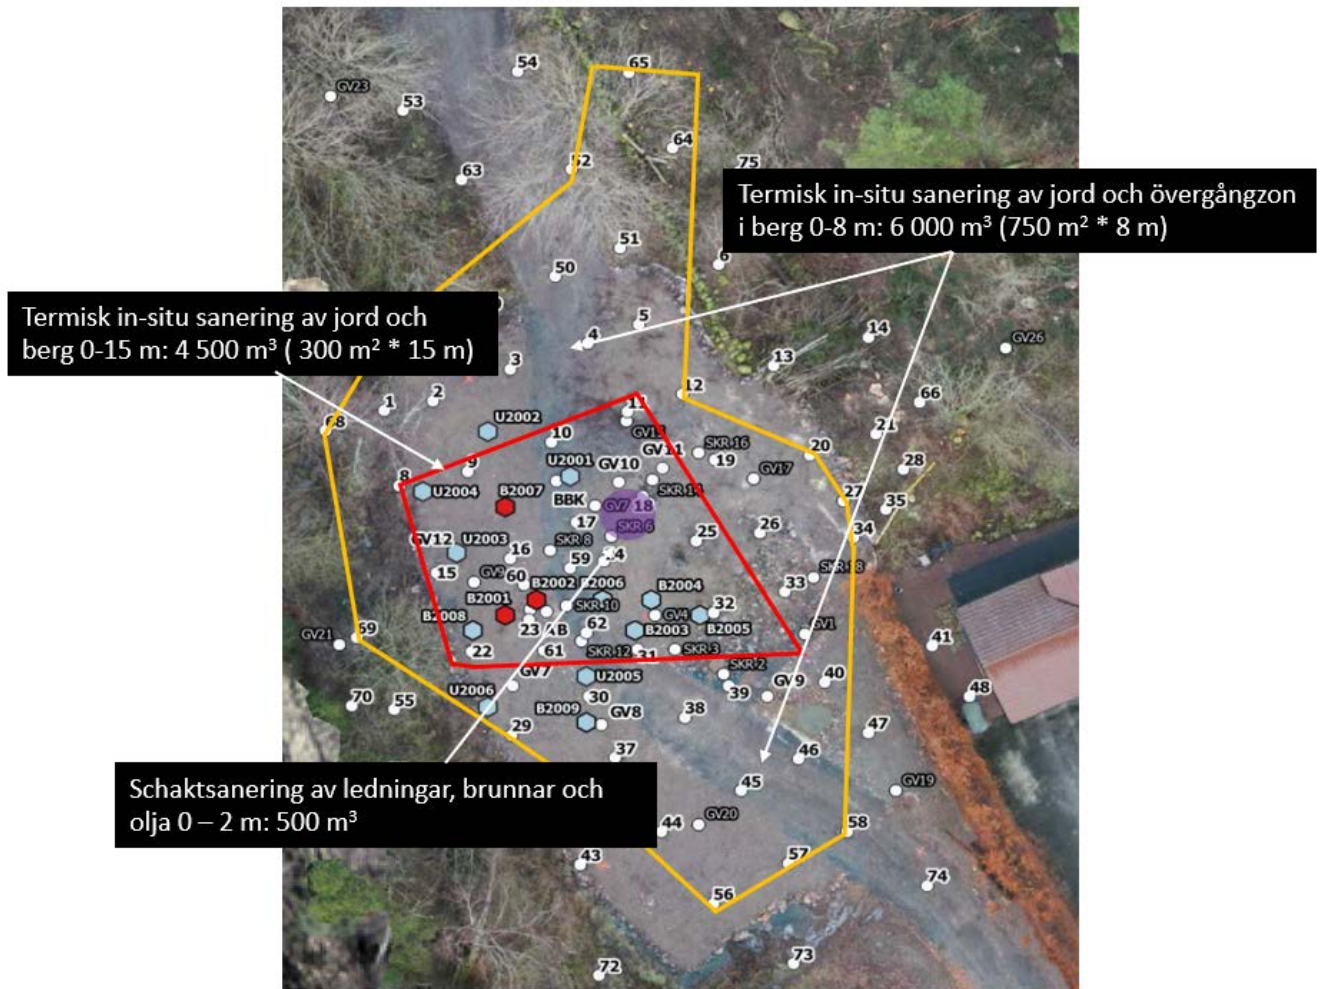
Figur 12 Förslag till saneringsområde.

I *figur 12* visas vilket område som föreslås åtgärdas. Av figuren framgår att en yta om totalt 10 500 m² föreslås åtgärdas med termisk in-situ sanering och schaktsanering av mindre mängder oljeförorenad jord, befintliga ledningar och brunnar under mark. Centralt i området drivs saneringen av både jord och berg ned till sammanlagt 15 m djup. I ytterkanterna saneras de sekundära källområdena ned till 8 m djup, dvs jord och övergångszonen mellan jord och berg. Den exakta avgränsningen av åtgärdsområdet kan göras i samband med installation av anläggningen.
