Långåker 1:2 m.fl

**Bergteknisk utredning och geoteknisk
bedömning för detaljplan**

2018-12-10

Konsult: Norconsult AB
Box 8774
402 76 Göteborg

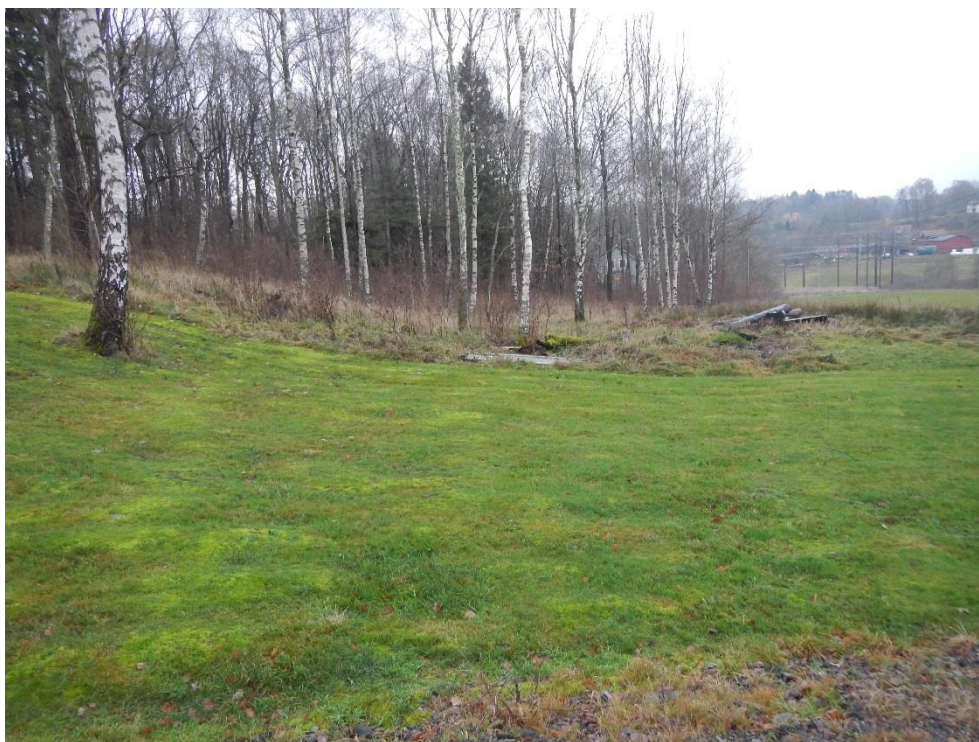
Figur 1. Planområdets nordvästra del, vy åt SSV.

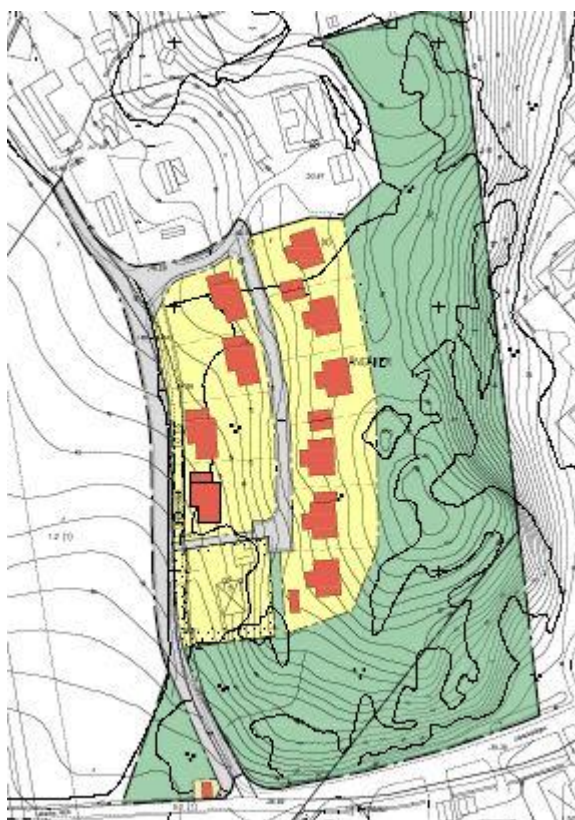
Figur 3. Planområdet. Långåkersvägen går norrut, och Labackavägen följer bildens nederkant.

I figur 3 framgår att den branta slänten i öster och sydost ligger inom naturområdet och berör inte planerad bebyggelse. Den övervägande delen av enskilda/Grupper av block finns här och de bedöms vara stabila och inte påverka intilliggande fastigheter. Inom byggnationsplanerad del finns spridda moränblock som alla ligger stabilt.

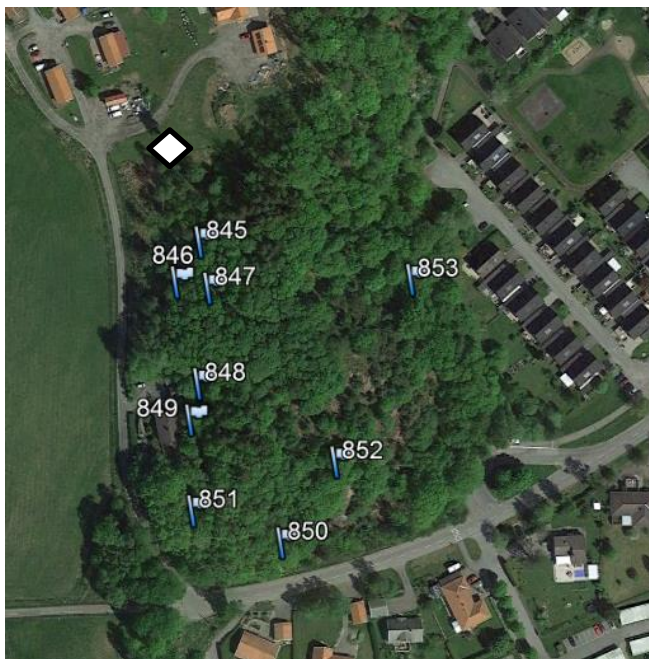
Figur 4. Flygfoto över planområdet. Några av mätpunkterna beskrivs i texten nedan. Läget för området med något större jorddjup är markerat med en vit romb.

I slänten som vetter mot söder och Labackavägen (punkt 850 i Figur 4), ligger det en mängd block. Här är berget mer uppsprucket, sannolikt som en läsideseffekt av inlandsisen. Vid punkt 849 i Figur 4 finns ett brantare bergsparti med några block som är stabila. Ett befintligt hus ligger alldeles nedanför slänten, så vid schaktningsarbeten inom ca 25 m öster om denna punkt rekommenderas försiktig sprängning.
