NCC PROPERTY DEVELOPMENT AB

KV. KUNGSFISKEN, MÖLNDAL

Utredning av risk för komfortstörande vibrationer

TEKNISK PM, DETALJPLAN

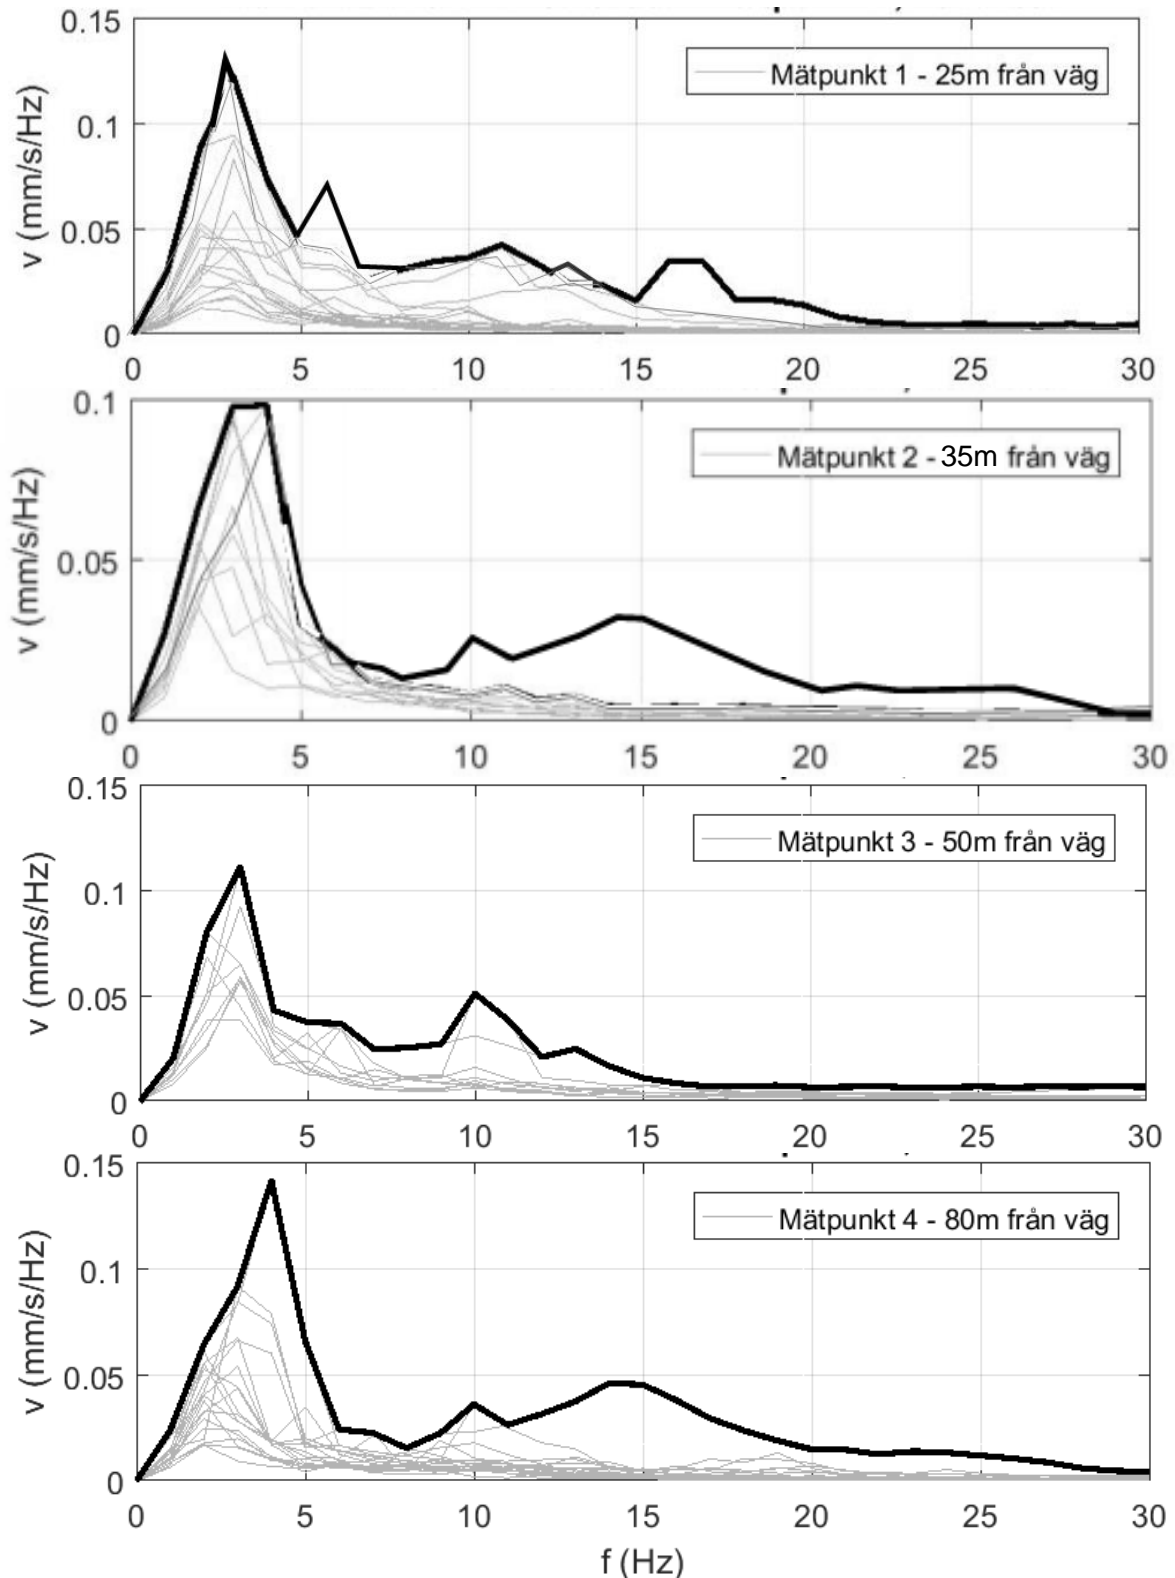
Analysen av de uppmätta markvibrationerna från väg och spårbunden trafik i närområdet (se *Bilaga B3*), visade på r.m.s.-värden som låg minst ca 0,35mm/s under riktvärdet för måttlig komfortstörning, resp. minst 0,95mm/s under riktvärdet för sannolik komfortstörning. Skillnaden mellan riktvärden och uppmätta värden var ännu större kring 3Hz, dvs kring den frekvens där merparten av rörelseenergin låg för samtliga uppmätta markvibrationer. För att väg och spårbunden trafik i närområdet ska kunna orsaka komfortstörande vibrationer i planerade byggnader, så krävs det en förstärkning av markvibrationer med en faktor mer än 5 ggr för ett överskridande av riktvärdet för måttlig komfortstörning, resp. en faktor större än 10 ggr för överskridande av sannolik komfortstörning. Det krävs således en mycket stor förstärkning för att markvibrationer från omgivande trafik ska kunna orsaka komfortstörande vibrationer i planerade byggnader. Risken för att komfortstörande vibrationer ska kunna uppstå i planerade byggnader, pga. väg- och spårbunden trafik i närområdet, kan därför bedömas som liten.

Figur B3.1 Utvärderat frekvensvägt maximalt r.m.s.-värde av uppmätta markvibrationer sammansatt från samtliga mätningar utförda den 2018-08-06 för mätpunkter (a) 25m, (b) 35m, (c) 50 och (d) 80m från bussväg.

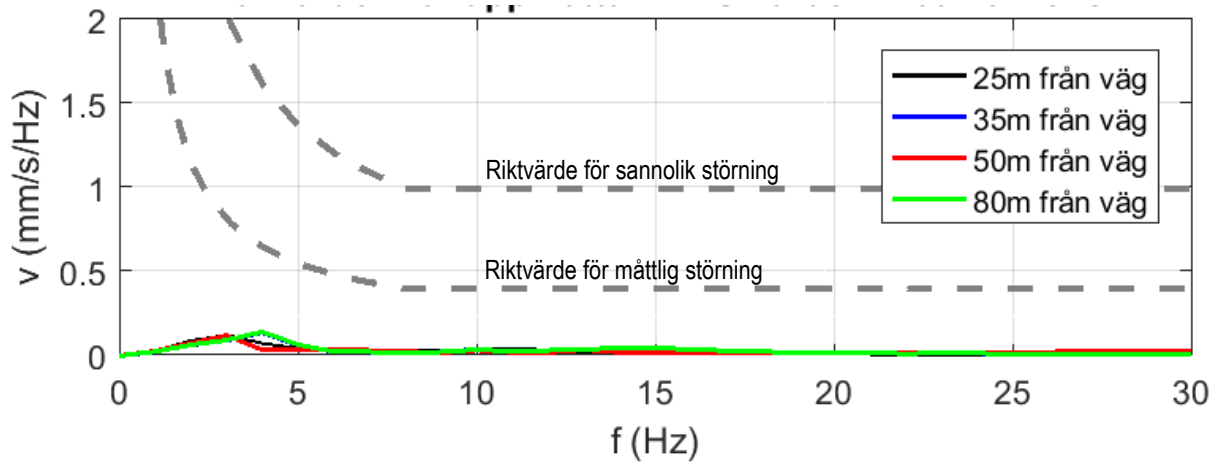
Figur B3.2 Utvärderat frekvensvägt maximalt r.m.s.-värde pga. markvibrationer utifrån **samtliga mätningar** utförda den 2018-08-06 för mätpunkter (a) 25m, (b) 35m, (c) 50 och (d) 80m från bussväg, samt jämförelse mot riktvärden enligt norm SS-460 48 61 för bedömning av komfortstörning.

Del av planerade byggnader kommer dock att ha bilgarage och andra verksamheter som kan ge vibrationsstörningar inom andra delar av dessa byggnader. För dessa byggnader, kan det bli nödvändigt att beräkna vibrationsnivåer m.h.a. numeriska program för kontroll att komfortstörande vibrationer inte uppstår för delar av dessa byggnader där det finns kontors- och hotellverksamheter.
