Långåker 1:2 m.fl

**Bergteknisk utredning och geoteknisk
bedömning för detaljplan**

2018-12-10

Konsult: Norconsult AB
Box 8774
402 76 Göteborg

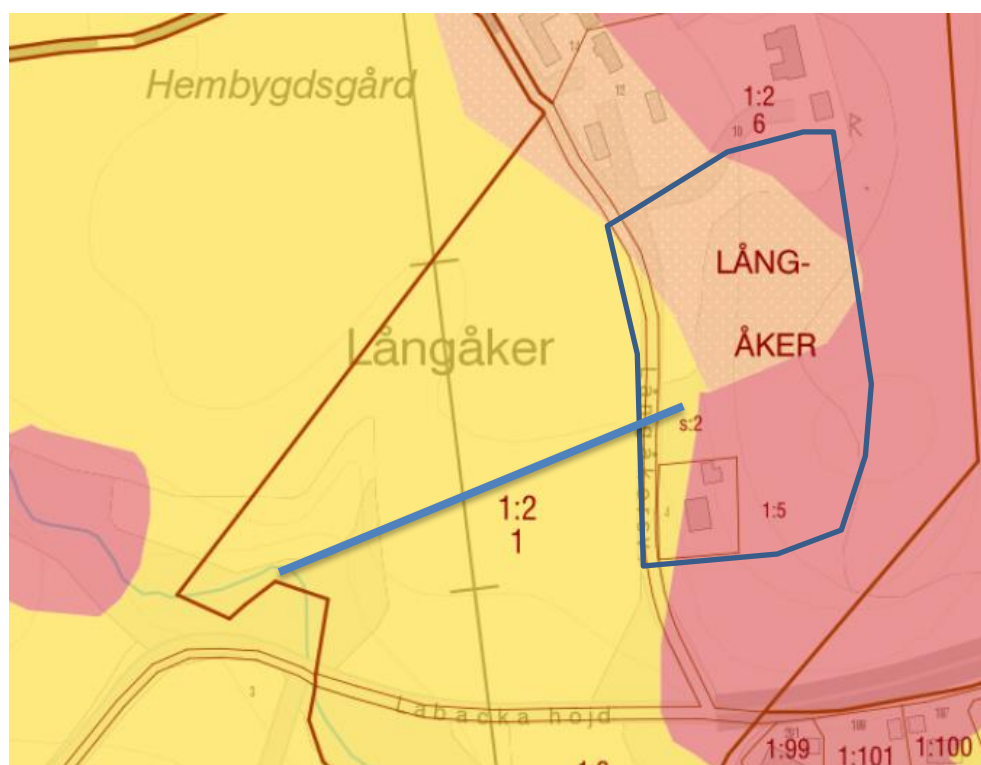
I samband med denna utredning har inga geotekniska fältundersökningar utförts. Jordlagren inom detaljplaneområdet bedöms utgöras av sand alternativt lera till begränsat djup. Väster om detaljplaneområdet utgörs jordlagren, enligt SGU:s jordartskarta och jorddjupskarta (se figur 2), av lera med ca 5-10 m mäktighet. Lokalt i anslutning till bäcken kan lerdjupet uppgå till 10-20 m.

Figur 2. SGU:s jordartskarta med ungefärligt planområde markerat. Långåkersvägen går norrut, och Labackavägen samt Långåkersbäcken följer bildens nederkant.
