Historisk inventering samt förslag till provtagningsplan för Mullvaden 1 m.fl., Mölndals stad

Reviderad 2017-09-07

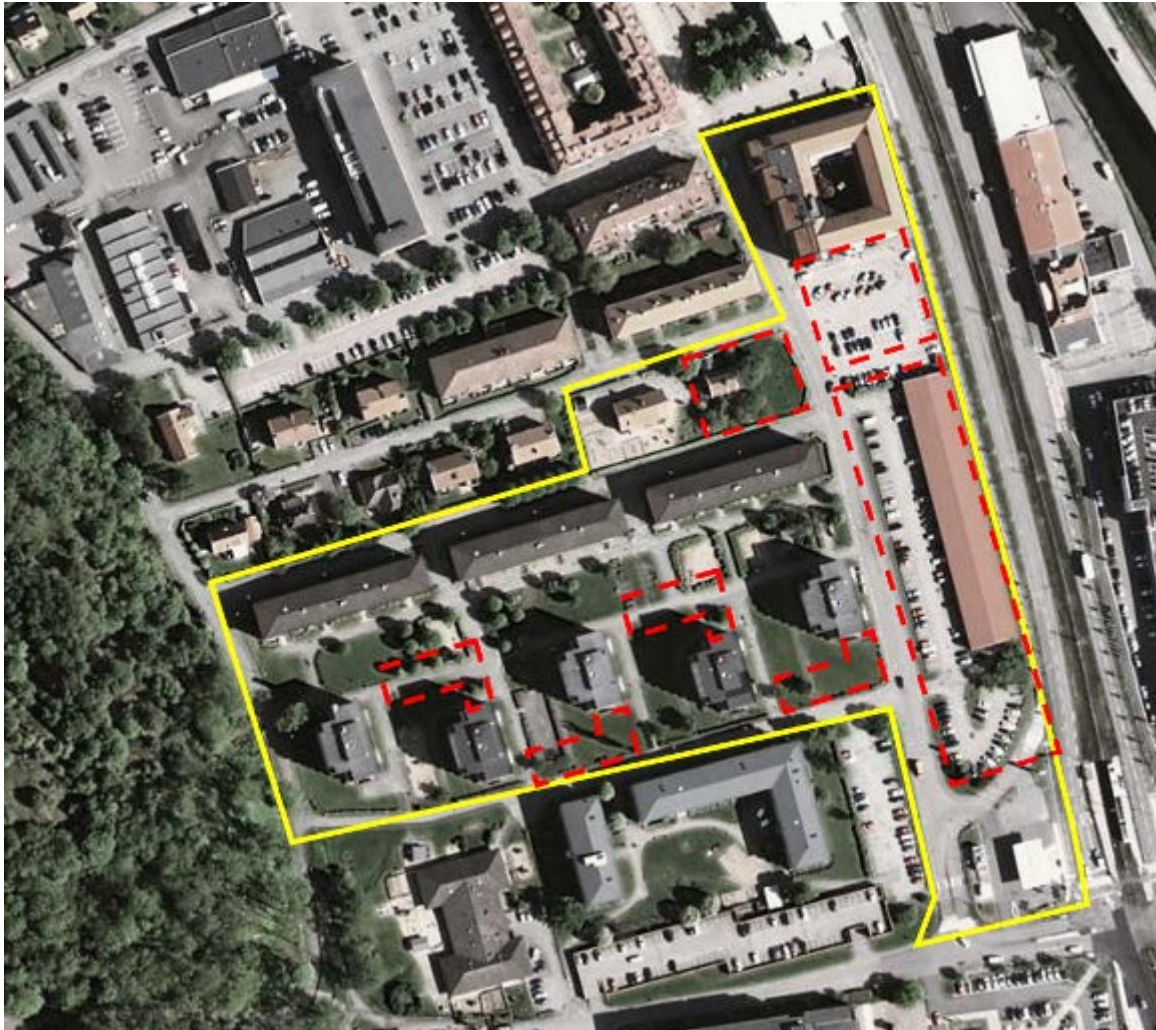
Figur 2. Planområdet är markerat i gult. Röda markeringar visar var nya bostäder/byggnader ska uppföras.

Målsättningen är att det ska skapas ytterligare bostäder och vårdcentral/äldreboende samt skola i området. Ett underjordiskt parkeringshus är också planerat. Planerade nya byggnader är markerade med röd streckad linje i **Figur 2**. Det kommer även ske påbyggnad på flera befintliga flerbostadshus samt på vårdcentralen söderut. Befintlig vårdcentralbyggnad planeras även att höjas med två våningar. Som underlag till detaljplanen behövs en översiktlig miljöteknisk undersökning av marken planeras och genomföras. Utredningen ska innehålla en historisk

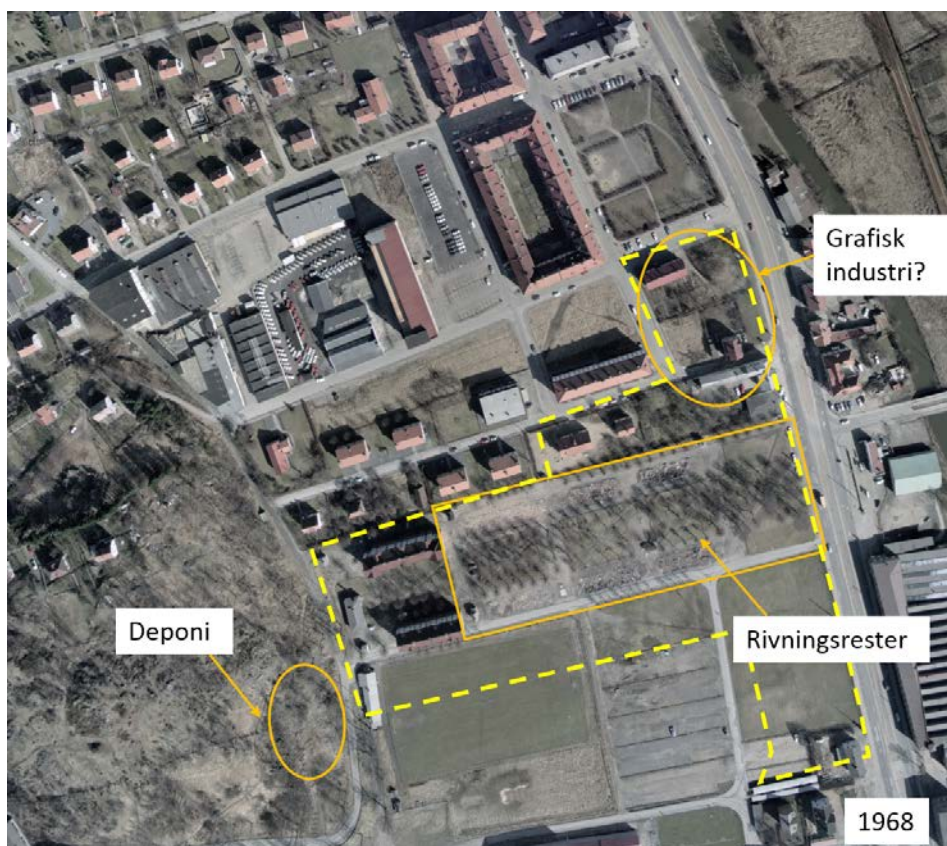
Figur 4. Historisk flygbild från 1968 med planområde markerat med gul streckad linje.
©Lantmäteriet

Nedan följer ett antal historiska flygbilder gult inringade områden är där man kan misstänka eventuell förorening kopplade till äldre verksamhet/byggnader.

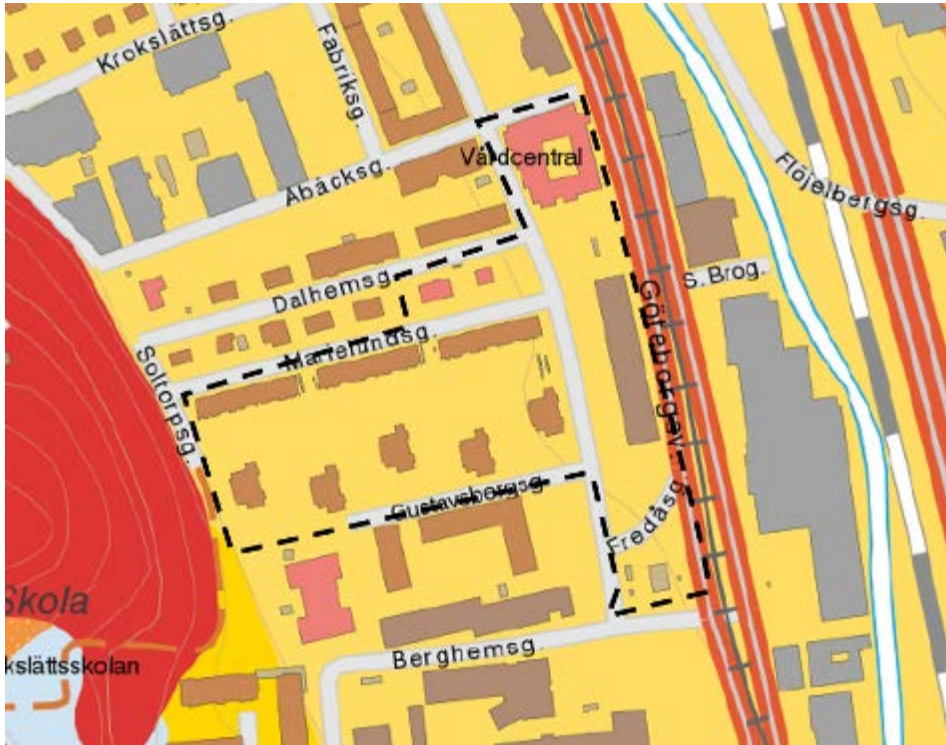
Figur 6. Jordartskarta med planområde ungefärligt markerat med svart streck.

I **Figur 6** finns en jordartskarta med planområdet ungefärligt markerat med svart streck. Jorden i området utgörs i huvudsak av postglacial lera. Jorddjupet, se karta i **Figur 7**, uppskattas av SGU till ca 5-10 m i den västra delen (Mullvaden 1) och i östra delen med sjukhus m.m. bedöms jorddjupet vara något mäktigare, ca 10-20 m. Väster om planområdet finns en bergsknalle med berg i dagen.

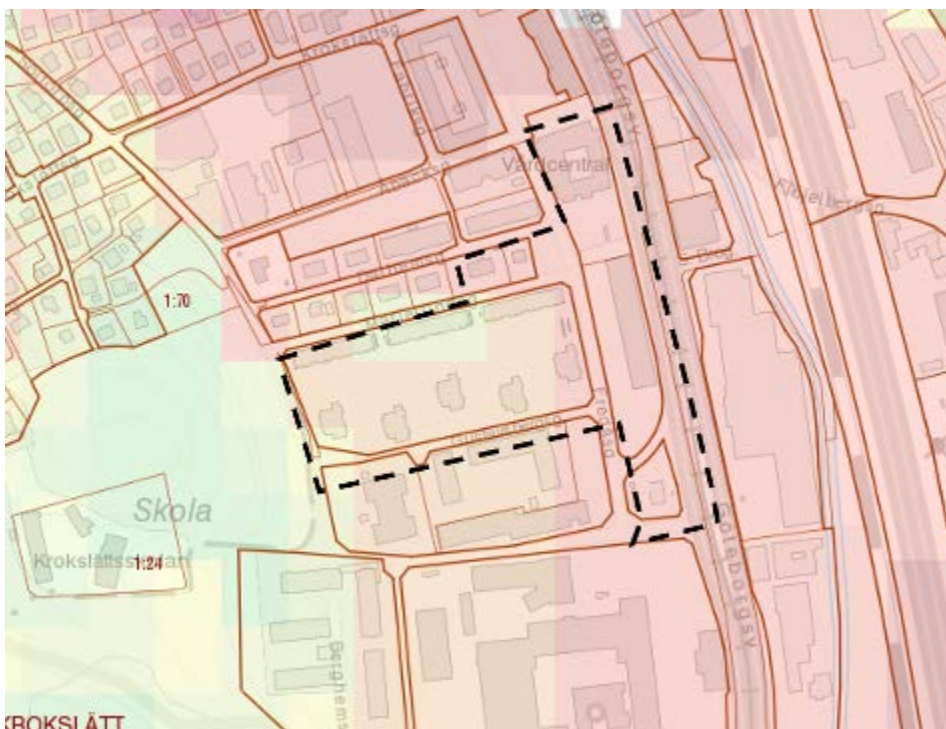
Figur 7. Jorddjupskarta med planområde ungefärligt markerat.
